## AS ROCHAS DO MUSEU NACIONAL E MICRO AMBIENTE DE DEGRADAÇÃO

*Fernanda Oliveira Senra* 1<sup>1</sup>, *Joedy Patricia Cruz Queiroz* 2<sup>2</sup>, *Roberto Carlos da Conceição Ribeiro* 3<sup>3</sup>

O Museu Nacional da Quinta da Boa Vista, está localizado no bairro imperial de São Cristóvão, no coração do Rio de Janeiro. A ação natural das intempéries associada à atuação do homem conduz à destruição do que por ele tem sido criado através de séculos, a exemplo, os monumentos históricos. O caso do Museu Nacional não é diferente. A atuação destes agentes tem resultado em uma série de patologias danificadoras tanto da estética, quanto da integridade física da edificação. Baseado nestes fatores, tendo como finalidade a caracterização da deterioração das rochas que compõem a fachada principal do prédio, foram realizados os seguintes procedimentos: reconhecimento de campo, mapeamento das morfologias de alteração, recolhimento de amostras, submissão destas á análises química, petrográfica, ao MEV. Os resultados demonstraram que a maioria das patologias encontradas – e por consequência a deterioração – nas rochas estão relacionadas principalmente à localização do Museu, em meio a uma ant

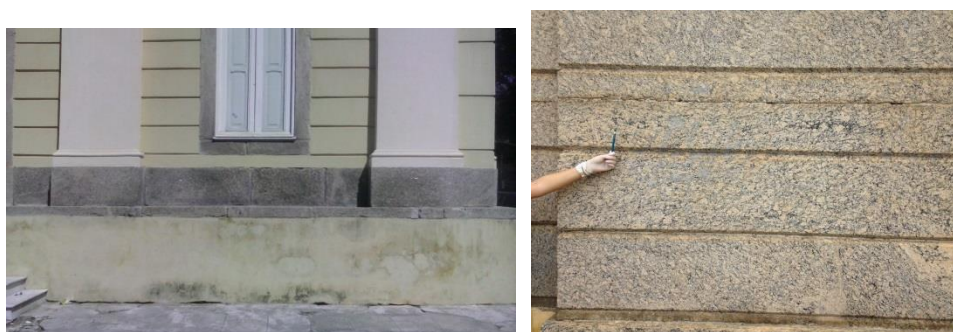
**Figura 4.1.1:** Alteração cromática das rochas na fachada do Museu

As modificações na coloração podem estar relacionadas à água das chuvas em contato direto com as rochas, à umidade local do parque, a alteração de minerais com presença de ferro ou até da deposição de sujeiras provenientes da urbanização.

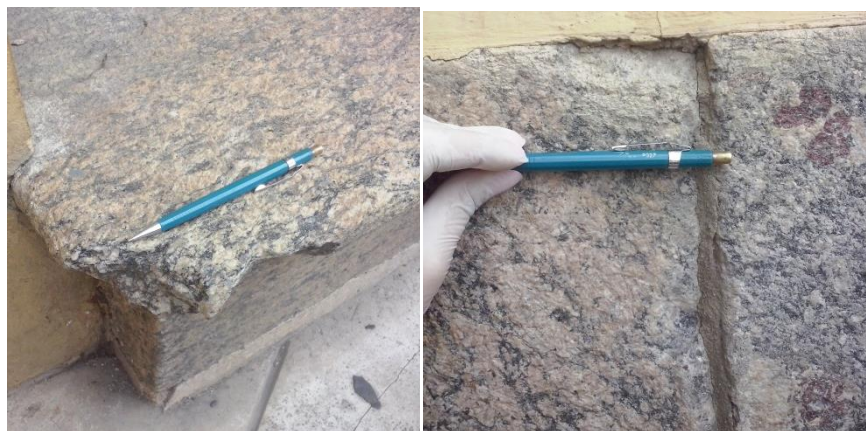
A presença de perda de material rochoso e fraturas pode estar associada a diversos fatores, como as inúmeras reformas às quais foi submetido o prédio e ao elevado índice de dilatação térmica devido à exposição a amplas variações térmicas, ou mesmo a baixa resistência ao impacto devido ao tráfego de veículos no local. (Figura 4.1.2)

**Figura 4.1.2:** Fraturas e fissuras encontradas nas rochas

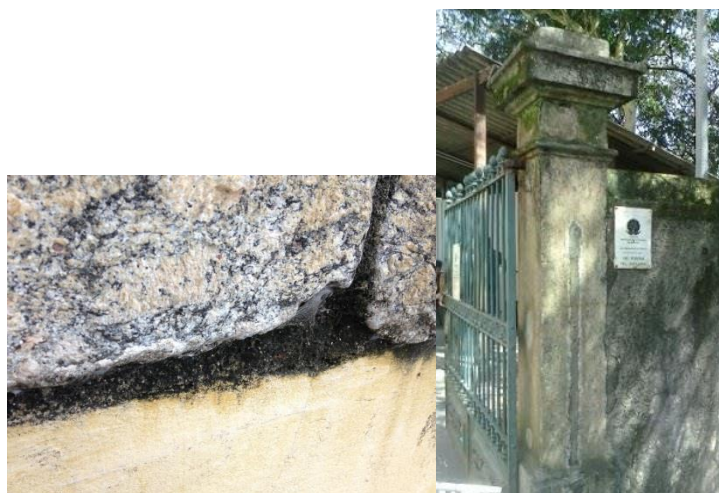
Observou-se, ainda, a presença de colonização biológica na fachada e nas pilastras do estacionamento. (Figura 4.1.3).

**Figura 4.1.3:** Colonização biológica na fachada e pilastras.<sup>11</sup>

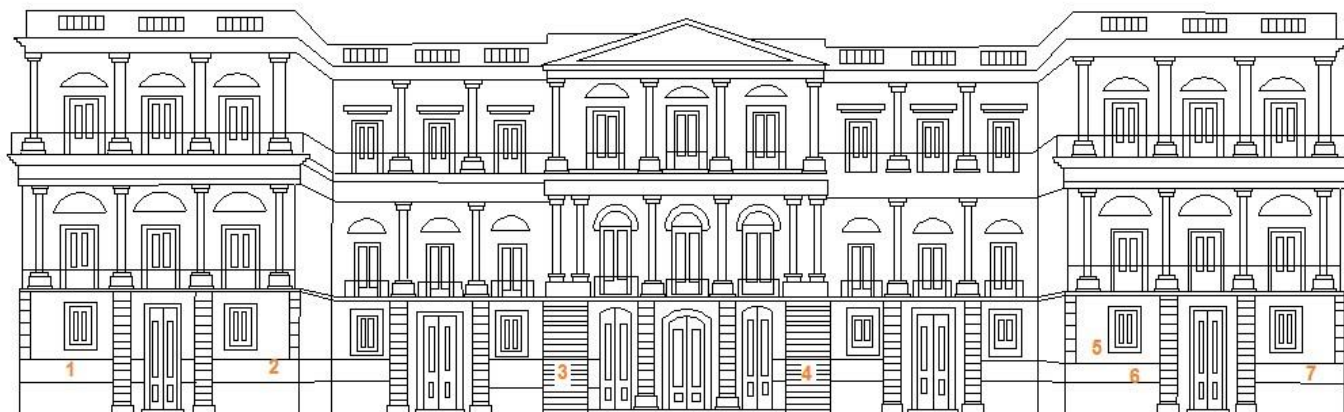
**Figura 4.2.1:** Desenho da fachada principal do Museu

Os resultados da análise química demonstraram uma elevada concentração de sódio em toda a extensão da fachada porém, seu nível mais elevado se encontra na amostra 1, da lateral esquerda.

Esse sódio, associado ao cloro, pode indicar a presença de névoa salina da própria Baía de Guanabara, localizada a menos de 5 km do museu. Há também o destaque na presença de cálcio nas duas extremidades. O cálcio, muito solúvel em água, pode estar associado à alteração dos minerais ricos nesse elemento, presentes nas rochas, como os feldspatos no Gnaisse e plagioclásios no Leptinito. Essa alteração dos minerais pode se relacionar com o fluxo de veículos e a área urbana no entorno do parque onde se localiza o Museu.

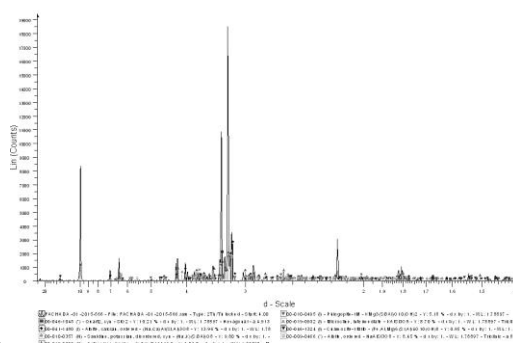
Analisando os difratogramas de Raios-X, observa-se que na primeira amostra, do terceiro andar, os maiores picos de intensidade são oriundos da microclina, um tipo de feldspato alcalino e do quartzo, minerais típicos do leptinito. (Figura 4.3.1). Na segunda amostra, retirada de alteração no primeiro andar do prédio, fica claro a quase extinção da microclina e aumento da presença do quartzo e da sanidina, um tipo de feldspato potássico, constituintes do gnaiss facoidal, predominante nos andares inferiores da fachada. (Figura 4.3.2)

Figura 4.3.1: Presença de picos de intensidade essencialmente de microclina.

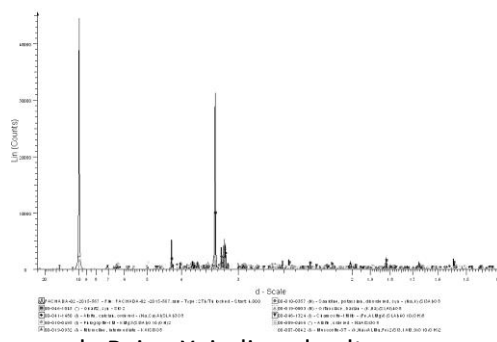
Figura 4.3.2: Difractograma de Raios-X, indicando alta presença de feldspato potássico

Difração de Raios-X corrobora o que foi visto no mapeamento litológico, porém, apesar das amostras terem sido recolhidas em áreas de alteração das rochas, não indicam grandes desvios na constituição dos minerais nelas presentes.

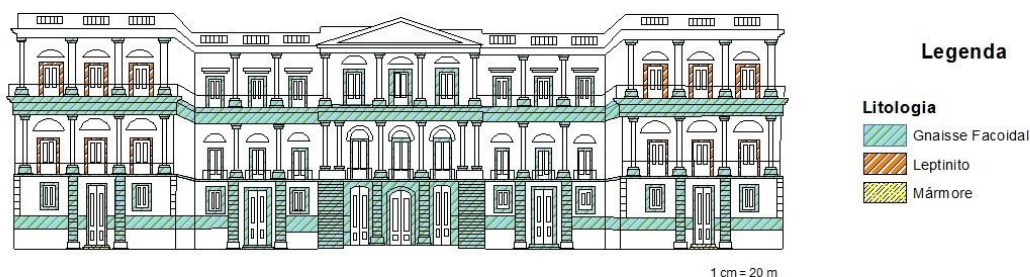
Figura 4.4.1: Mapa completo da fachada principal

Em relação às litologias, foi possível identificar em sua fachada principal que na distribuição atual o andar térreo é composto por cerca de 85% de gnaiss facoidal, cerca de 10% de biotita-gnaiss e 5% de mármore, compondo os degraus de acesso às portas laterais. O segundo andar apresenta cerca de 80% de leptinito e 20% de gnaiss facoidal estando presente, respectivamente, nos contornos das janelas e nos pisos das sacadas das varandas. O terceiro andar é composto por 90% de leptinito e cerca de 10% de gnaiss facoidal, também distribuídos em portas, janelas e pisos de sacadas.

Nas morfologias, observou-se que as principais alterações são a alteração cromática, com um índice de 28%, Perda de massa com 26% e esfoliação 13%. Essas alterações podem ser causadas pela percolação da água da chuva, que causa manchamentos, variações de temperatura, resultando na contração e expansão dos minerais constituintes da rocha, e ainda a presença de colonização biológica que ocorre nas rochas, que sofre com a presença da amônia
