## Plumbum deixa grande passivo socioambiental em Santo Amaro da Purificação (BA)

22/10/2011

BA - Santo Amaro

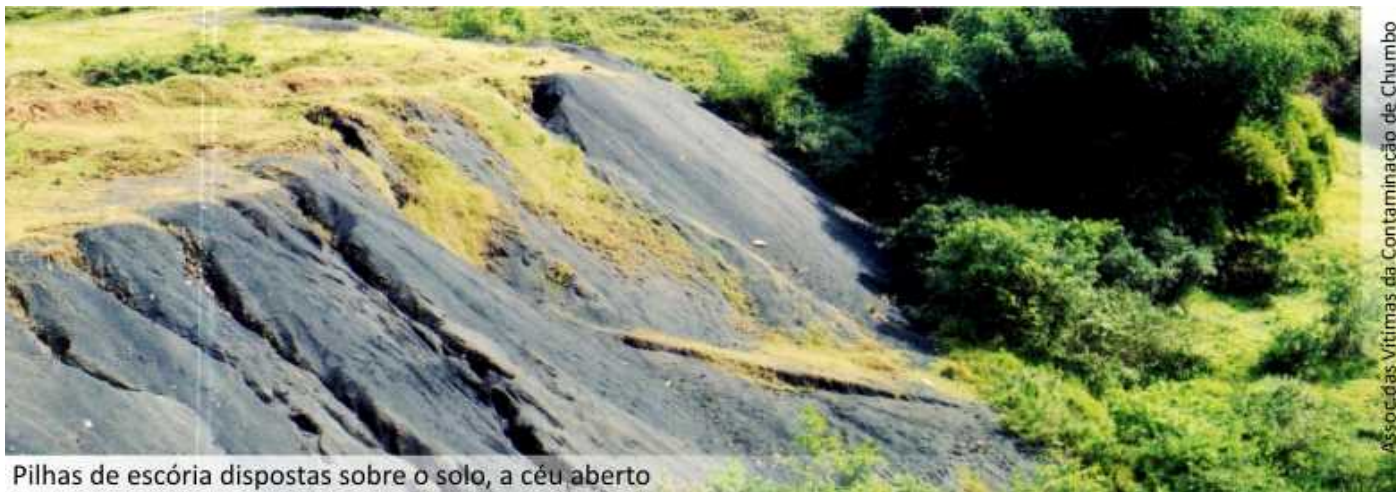
Pilhas de escória dispostas sobre o solo, a céu aberto

Durante o processo de beneficiamento havia muito pouco controle do manejo dos danos ao meio ambiente, bem como de medidas de proteção e segurança destinadas aos funcionários e moradores. A escória era considerada inócua e amontoada no terreno ao longo da usina e ainda havia o particulado de chumbo - decorrente do processo de sinterização - que era expelido pela chaminé (SOBRAL, 2008). A partir do fechamento da empresa, a escória e o solo contaminado passaram a ser as principais fontes de poluição ambiental por chumbo no município (CARVALHO et al., 2003).

A partir de 1975, pesquisas desenvolvidas pela Universidade Federal da Bahia (UFBA), na bacia do rio Subaé, identificaram como causas da contaminação: a instalação da metalurgia em uma área onde predominavam ventos de baixa velocidade e constantes inversões térmicas, prejudicando a dispersão e facilitando a precipitação dos particulados na área urbana; a proximidade da empresa do leito do rio Subaé, bem como de suas áreas de inundação; o transbordamento da bacia de rejeito em períodos de muita chuva; a baixa vazão do rio Subaé, prejudicando a diluição e a dispersão dos efluentes líquidos lançados sem tratamento; a deposição inadequada da escória em aterros, e seu reuso para a construção de estradas, casas etc, o que aumentou a contaminação do solo, de águas superficiais, subterrâneas e da população residente nos arredores do empreendimento; a alta concentração dos metais nos manguezais do estuário do rio Subaé, contaminando os moluscos e prejudicando a base alimentar da população; os particulados lançados pela chaminé da metalúrgica; e o fato de a empresa considerar a escória inócua, depositando-a sem critérios técnicos (ANJOS; SÁNCHEZ, 2001).

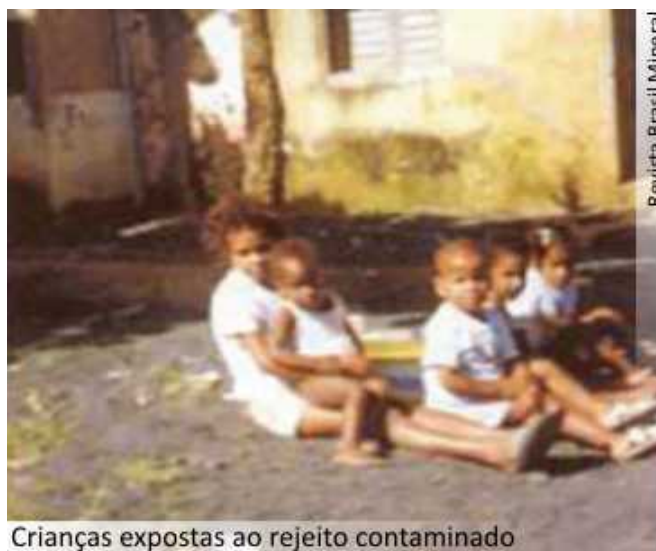
Crianças expostas ao rejeito contaminado
